## La thermographie infrarouge, un vrai détective

André Fauteux

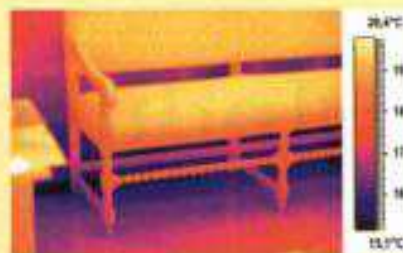
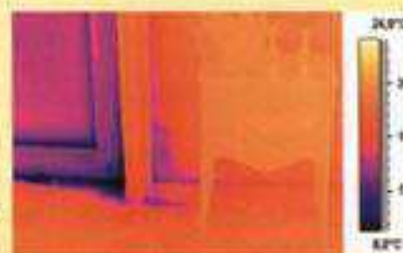
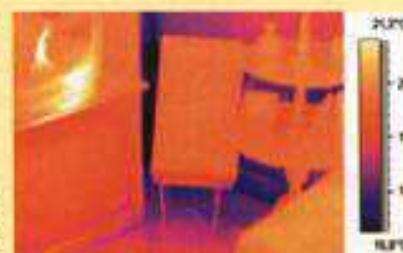
Sur une thermographie, le froid apparaît clairement en bleu.
