RAPPORT D'ANALYSE THERMOGRAPHIQUE

**1234 boul. Industriel
Ville des Prévoyants**

La Cie inc.

Date de l'inspection : 16 juin 2010

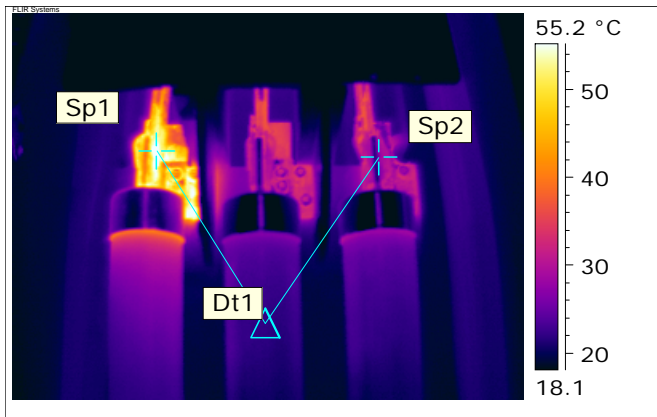
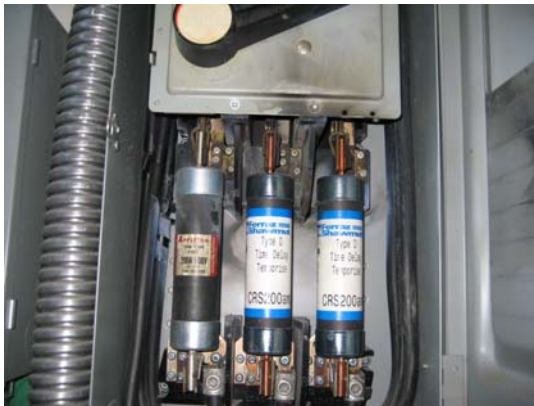
Nom du client: La Cie inc.
Lieux de l'inspection: 1234 boul. Industriel, Ville des Prévoyants
Localisation: Salle de l'entrée électrique
Composante: Interrupteur "Federal Pioneer" 600V / 200A

IR : Date de création	2010-06-16
IR : Heure de création	08:26:38
IR : Nom de fichier	IR_5043.jpg
Sp1	57.3 °C
Sp2	27.2 °C
Dt1: [ana.Sp1.temp] - [ana.Sp2.temp]	30.1 °C

Charge nominale: 200 ampères		
Phase A	76 ampères	38%
Phase B	75 ampères	38%
Phase C	70 ampères	35%

B

Sur la phase de gauche, le dispositif de retenue du haut et le mécanisme d'interruption présentent une élévation de température de 30,1°C, comparativement aux autres phases.

De plus, cet interrupteur montre des traces de brûlures, indiquant un problème antérieur.

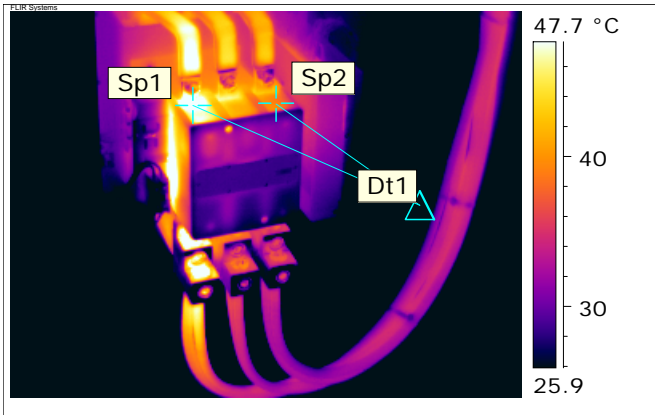
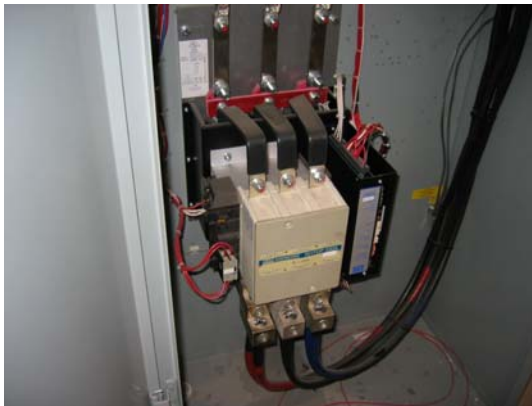
Nom du client: La Cie inc.
Lieux de l'inspection: 1234 boul. Industriel, Ville des Prévoyants
Localisation: Bâtiment "A" - Compresseur 300HP #1
Composante: Contacteur 330A

IR : Date de création	2010-06-16
IR : Heure de création	08:28:11
IR : Nom de fichier	IR_5044.jpg
Sp1	54.1 °C
Sp2	39.1 °C
Dt1: [ana.Sp1.temp] - [ana.Sp2.temp]	15.0 °C

Charge nominale: 330 ampères		
Phase A	185 ampères	56%
Phase B	198 ampères	60%
Phase C	190 ampères	58%

Sur ce contacteur, les borniers de raccordement du dessus et du dessous de la phase de gauche sont plus chauds de 15°C comparativement aux autres phases. Nous suspectons que le problème soit lié à un mauvais contact au niveau des pièces mobiles, au coeur même de cette pièce d'équipement.

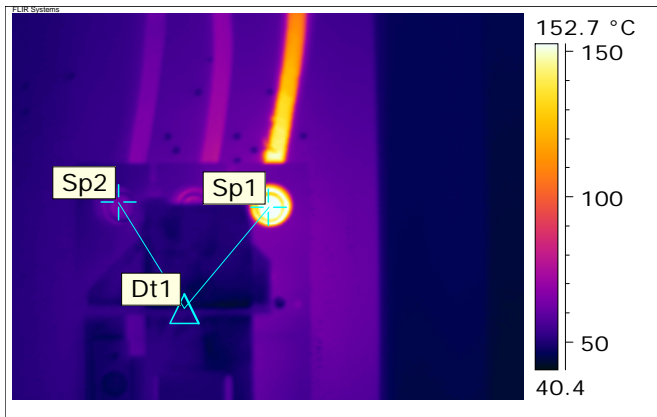
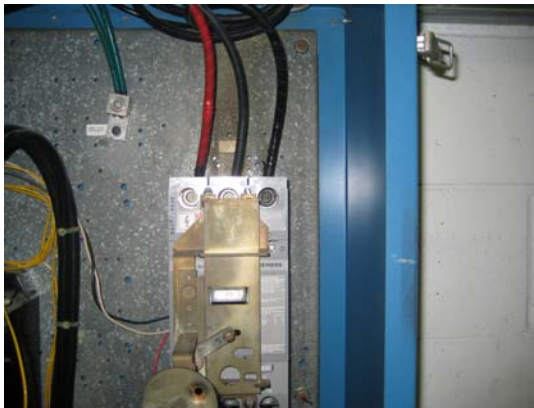
Nom du client: La Cie inc.
Lieux de l'inspection: 1234 boul. Industriel, Ville des Prévoyants
Localisation: Salle d'ammoniac
Composante: Panneau de contrôle AMONIA COMP 1, Disjoncteur 150A

IR : Date de création	2010-06-16
IR : Heure de création	08:29:48
IR : Nom de fichier	IR_5046.jpg
Sp1	*154.3 °C
Sp2	62.6 °C
Dt1: [ana.Sp1.temp] - [ana.Sp2.temp]	*91.6 °C

Charge nominale: 150 ampères		
Phase A	52 ampères	35%
Phase B	55 ampères	37%
Phase C	54 ampères	36%

Le conducteur de droite, sur le dessus de cet interrupteur, présente une température de 154°C au niveau de la borne de raccordement, soit 91,6°C de plus que les autres conducteurs.

Cette anomalie constitue un risque d'incident imminent et requiert une correction immédiate.

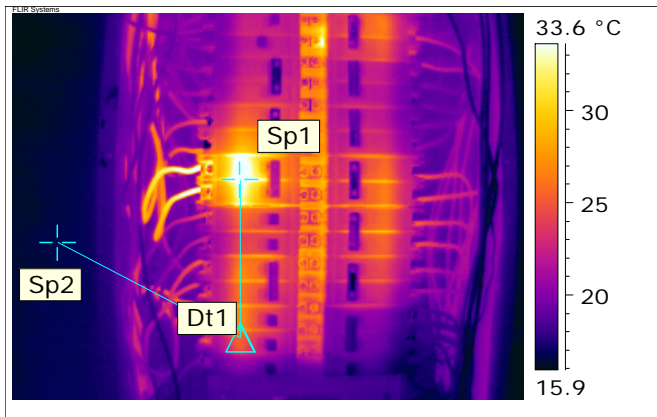
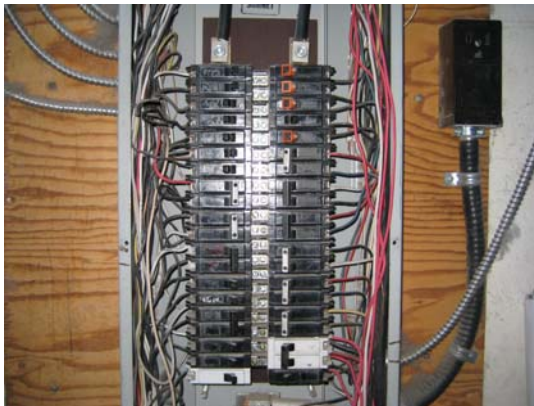
Nom du client: La Cie inc.
Lieux de l'inspection: 1234 boul. Industriel, Ville des Prévoyants
Localisation: Salle d'entrée électrique
Composante: Panneau de distribution LP "F"

IR : Date de création	2010-06-16
IR : Heure de création	08:32:36
IR : Nom de fichier	IR_5047.jpg
Sp1	42.4 °C
Sp2	16.6 °C
Dt1: [ana.Sp1.temp] - [ana.Sp2.temp]	25.7 °C

Charge nominale: 30 ampères		
Circuit 23	27 ampères	90%
Circuit 25	26 ampères	87%

B

Dans ce panneau de distribution, les disjoncteurs des circuits #23 et 25 sont sollicités respectivement à 90% et 87% de leur capacité nominale, ce qui représente un risque de rupture.

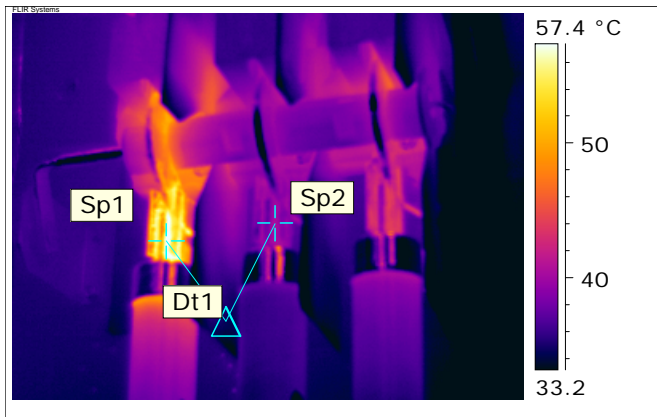
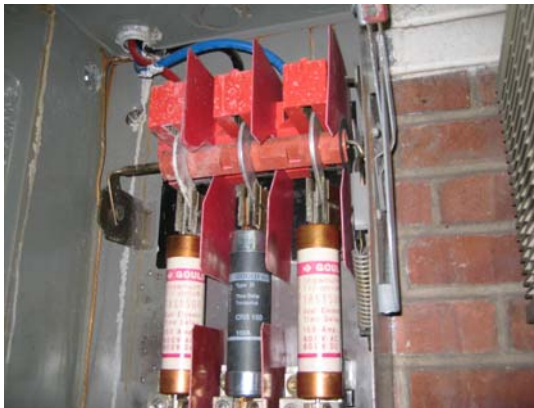
Nom du client: La Cie inc.
Lieux de l'inspection: 1234 boul. Industriel, Ville des Prévoyants
Localisation: Chambre des soufflantes
Composante: Interrupteur compresseur #3

IR : Date de création	2010-06-16
IR : Heure de création	08:39:22
IR : Nom de fichier	IR_5053.jpg
Sp1	58.1 °C
Sp2	40.5 °C
Dt1: [ana.Sp1.temp] - [ana.Sp2.temp]	17.7 °C

Charge nominale: 150 ampères		
Phase A	28 ampères	19%
Phase B	30 ampères	20%
Phase C	28 ampères	19%

La lame supérieure du fusible de gauche est plus chaude de 17,7°C, indiquant un mauvais contact ou un relâchement des pinces de retenue.

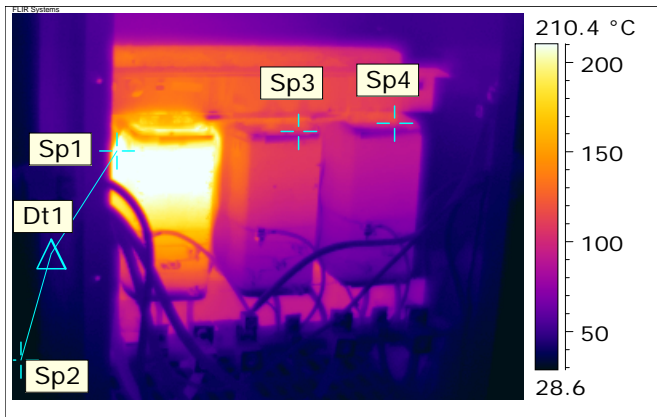
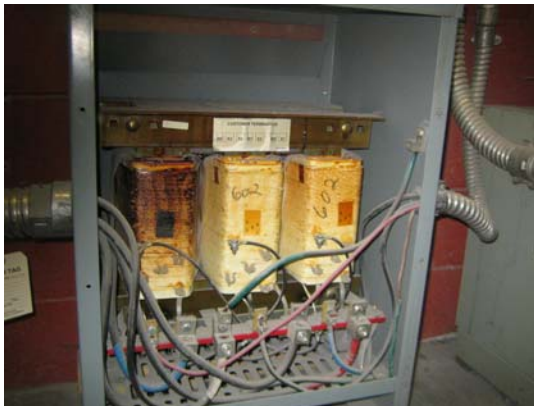
Nom du client: La Cie inc.
Lieux de l'inspection: 1234 boul. Industriel, Ville des Prévoyants
Localisation: Salle Électrique
Composante: Transformateur pour les panneaux B et B1

IR : Date de création	2010-06-16
IR : Heure de création	08:41:33
IR : Nom de fichier	IR_5055.jpg
Sp1	220.7 °C
Sp2	26.3 °C
Sp3	100.7 °C
Sp4	104.0 °C
Dt1: [ana.Sp1.temp] - [ana.Sp2.temp]	194.4 °C

A

Sur la bobine de gauche de ce transformateur, nous avons relevé des températures de plus de 220°C. Ceci représente une élévation de température de 194°C au-dessus de l'ambiant, soit 44°C au-dessus du maximum admissible selon la plaque signalétique de cet équipement. De plus, cette bobine montre des signes de brûlures sévères. Nous recommandons fortement de consulter le manufacturier pour régler ce problème.

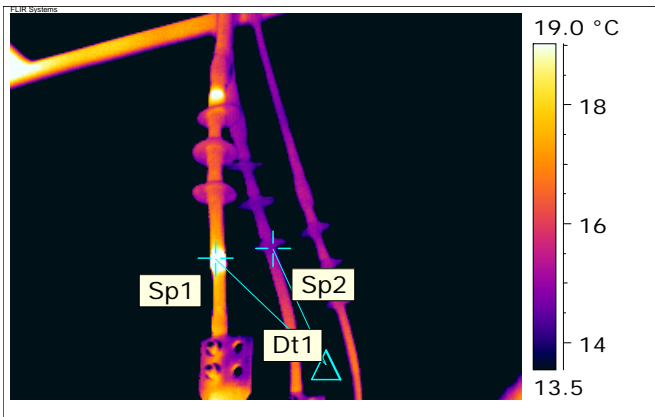
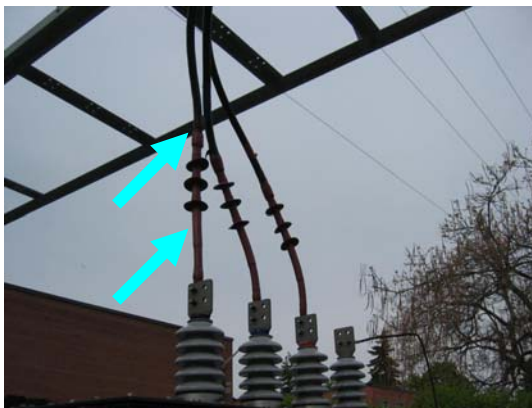
Nom du client: La Cie inc.
Lieux de l'inspection: 1234 boul. Industriel, Ville des Prévoyants
Localisation: Transformateur 12Kv-600V
Composante: "Stress cone" câble d'alimentation

IR : Date de création	2010-06-16
IR : Heure de création	08:43:18
IR : Nom de fichier	IR_5060.jpg
Sp1	25.4 °C
Sp2	14.8 °C
Dt1: [ana.Sp1.temp] - [ana.Sp2.temp]	10.6 °C

Charge nominale: 2000 ampères		
Phase A	900 ampères	45%
Phase B	900 ampères	45%
Phase C	900 ampères	45%

Deux points chauds ont été observés sur ce câble d'alimentation du transformateur arrière. L'écart de température relevé était de plus de 10°C entre cette composante et les autres dont la température se rapprochait de l'ambient extérieur de 15°C.
