Cas type : analyse thermographique de murs rideaux d'un édifice effectuée par les spécialistes de Géroplex.

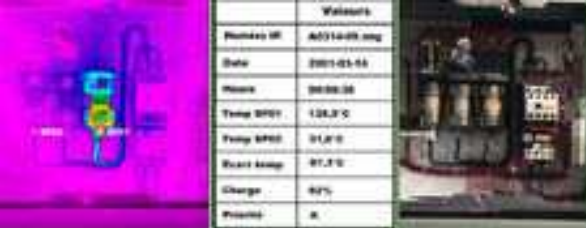
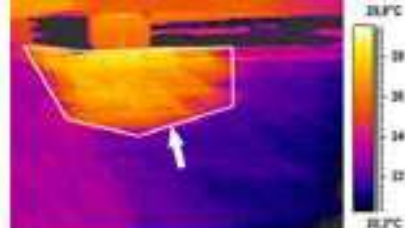
Zone humide sur la toiture.

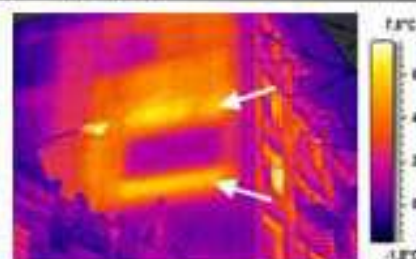
Nous avons été mandatés pour effectuer un examen par thermographie infrarouge des murs rideaux d'un édifice de 13 étages nouvellement construit. Suite à notre inspection par l'extérieur du bâtiment, notre caméra a décelé d'importantes pertes de chaleur au bas d'un de ces murs. Ceci correspondait à un des nombreux vides techniques ceinturant le bâtiment. Ce vide dont les dimensions sont de 50 mètres linéaires par 2 mètres de largeur sur 3 mètres de hauteur, est utilisé pour le passage des conduits de ventilation, de plomberie et d'électricité. Au moment de notre examen, la température extérieure était de -10 °C et il n'y avait présence d'aucun vent. Le chauffage d'appoint fonctionnait à pleine capacité et ne parvenait pas à maintenir la température de consigne de 10 °C.

Importante perte de chaleur sur le mur extérieur

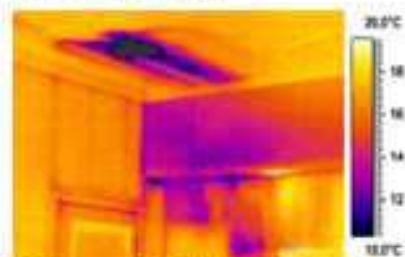
Nous avons donc procédé à une inspection thermographique de cet espace par l'intérieur de l'édifice et malgré l'obscurité des lieux, notre caméra infrarouge nous a clairement démontré que les infiltrations d'air se situaient au niveau des attaches et des percements exploratoires ayant été effectués lors de la construction de ce mur. En ces endroits problématiques, les températures de surface indiquées par notre caméra étaient de -5 °C alors qu'en périphérie elles étaient de 2 °C.

Tout ceci indiquait qu'il y avait eu oubli ou négligence d'isoler hermétiquement ces endroits. Il s'ensuivait une déperdition importante de chaleur vers l'extérieur pouvant mener à un risque majeur de gel de tuyauterie et de bris.

Mouvement d'air important. Manque d'isolation.

Suite à notre rapport thermographique indiquant les endroits déficients, les correctifs furent apportés par l'entrepreneur. Le niveau de chauffage a alors pu se maintenir à la température de consigne tout en consommant un minimum d'énergie. De plus, les occupants des locaux avoisinants ont remarqué une amélioration notable au niveau du confort de l'air ambiant. ■

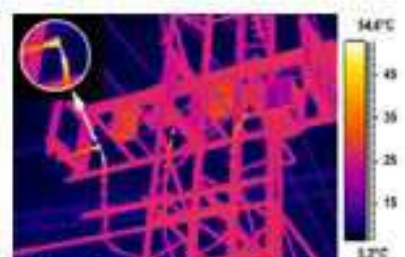
Échauffement des raccords sur chacune des phases
